**LAFORET ANCENIS**

Rédaction du constat pour les parties

**Le 17/01/2023 à 08h00**  
**EDL n° 52288**

**BOULEVARD PASTEUR**  
**44150 ANCENIS**

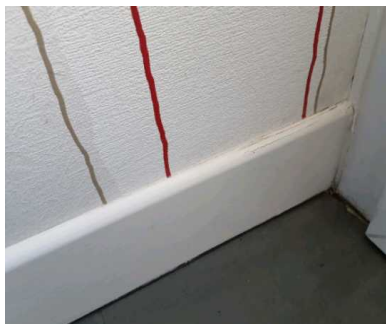
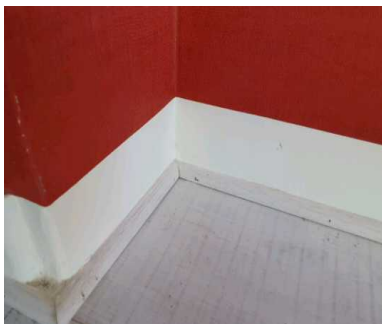
Bon état

Peint. peinture blanche . Non nettoyées.  
Fissures.

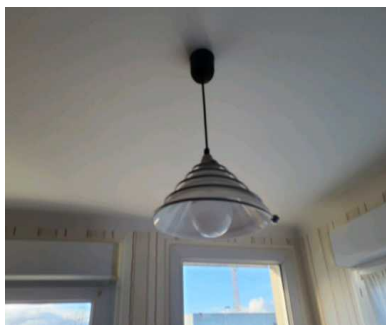
Bon état

Type suspension. Ampoule.

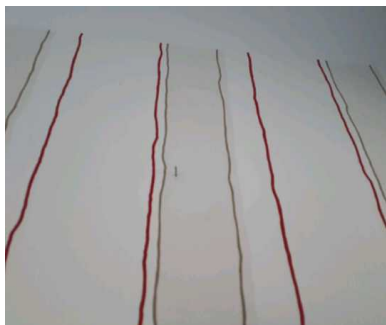
**Bon état**

**Taches. Tapisserie 4 clous .**

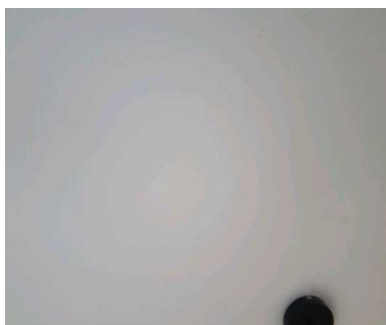
**Bon état**

**Peinture blanche . Traces d'insectes.**

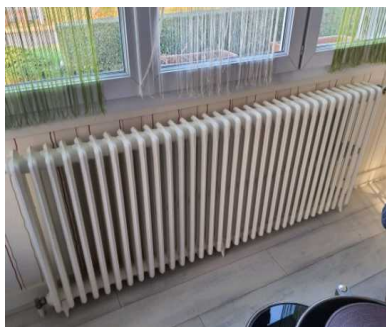
Bon état

en fonte.

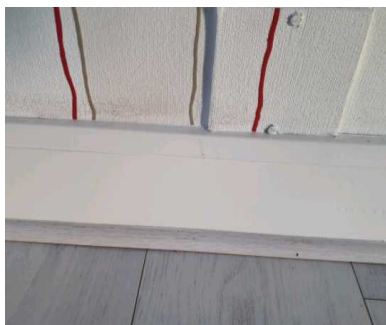
Bon état

Peint. Traces.

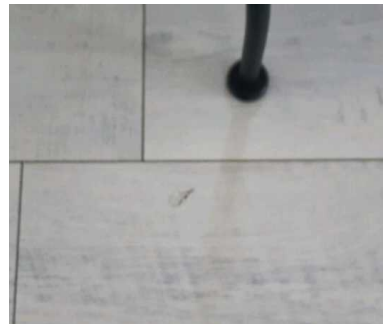
Bon état

Parquet. Eclat(s). Taches  
traces meubles.

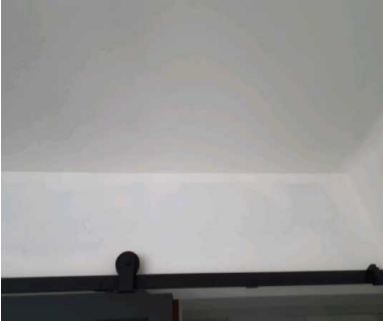
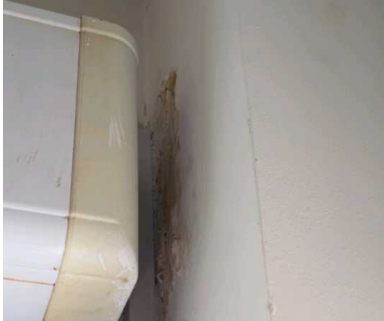
| <b>Murs</b> | | <b>Bon état</b> | <b>Peinture blanche. Taches. Traces. fissures<br/>traces doigts<br/>manquement de peinture<br/>traces infiltration prêt de la fenêtre</b> |

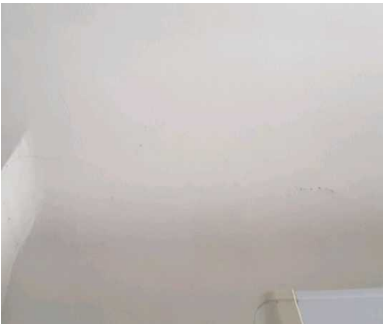
| <b>Plafond</b> | | <b>Etat d'usage</b> | |
| | | | <b>Peinture blanche . . Taches fissures.</b> |

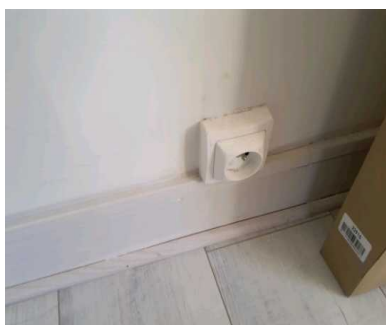
Etat d'usage

simples. Traces. Pas de jeu à la fixation.  
Non nettoyée.

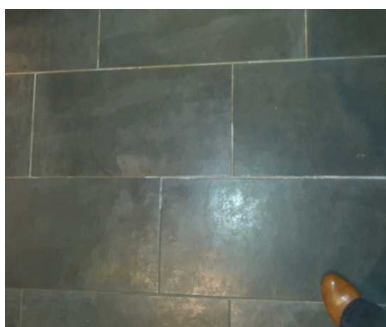
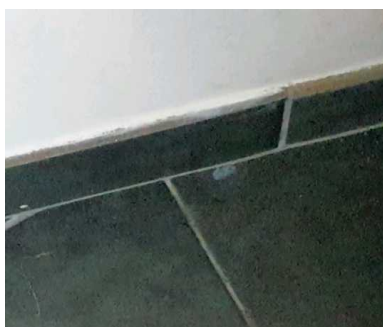
**Etat d'usage**

**Carrelage. Taches. . Non nettoyé. joint manquement**

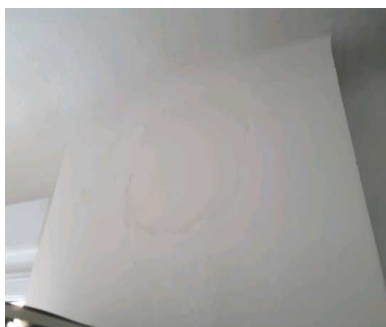
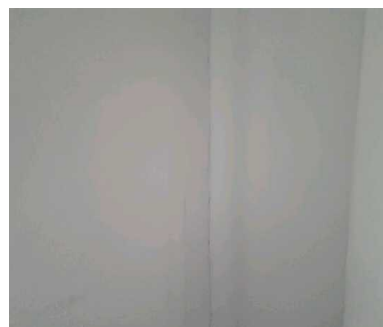
**Etat d'usage**

**Peinture blanche. Traces noires. Traces. Taches. Impact(s) fissures traces d'infiltration. traces peinture**

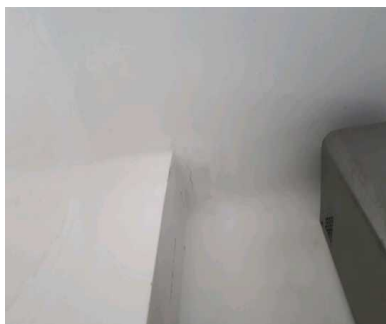
**Etat d'usage**

**Peinture blanche . Taches. Traces noires. . Traces d'humidité. Traces d'infiltrations fissures . plafond craqué**

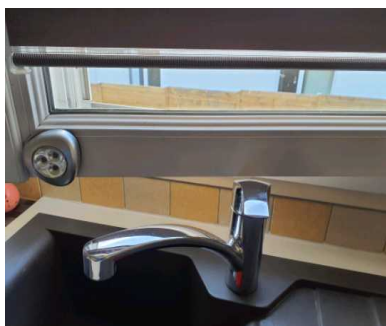
Etat d'usage

Double vitrage . Jeu dans la poignée. Oscillo-battante. . une fenêtre ne s'ouvre pas entièrement, bloqué par le robinet . Non nettoyée. une fenêtre ne s'ouvre pas, bloqué

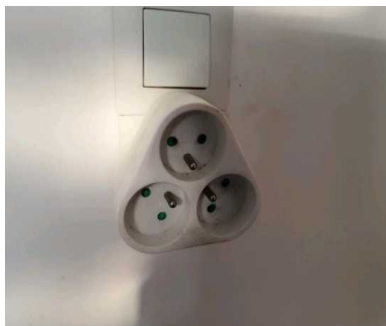
Bon état

simples. Fiche multiprise. Pas de jeu à la fixation. Non nettoyée. cache manquant

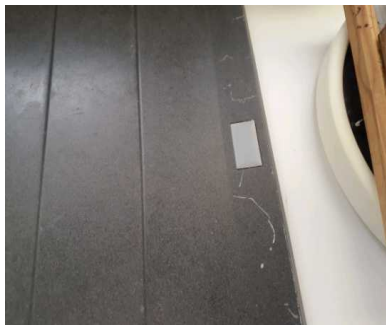
Etat d'usage

1 bac. Avec égouttoir. Bonde(s) à panier.  
rayures taches

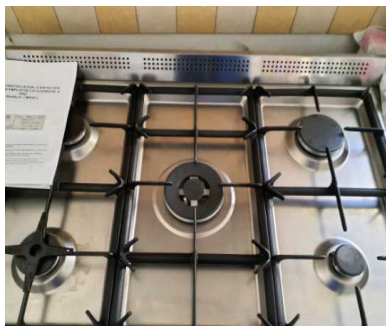
**Etat d'usage**

**Avec 5 feux électriques. Rayures sur  
plaque. Traces. Non nettoyée. 1 grille. 1  
lèche-frite. Traces. Non nettoyé. Traces  
de graisses incrustées.**

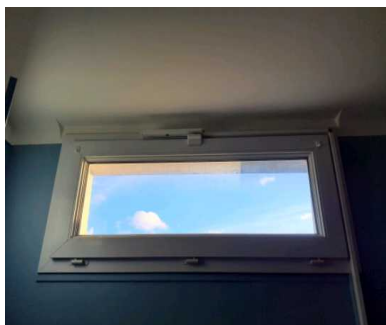
Etat d'usage

Abattante. . Taches. Fonctionne avec difficulté. Non nettoyée.

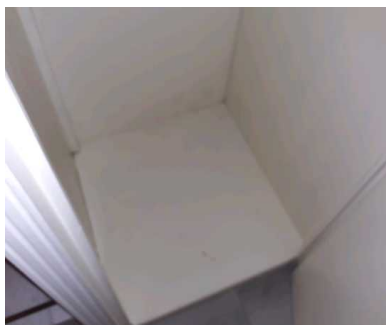
Bon état

2 portes battantes. Intérieur peint. Avec miroir sur porte. Traces noires sur les surfaces intérieures. Traces. Traces noires. jeu dans la poignée encadrement abîmé

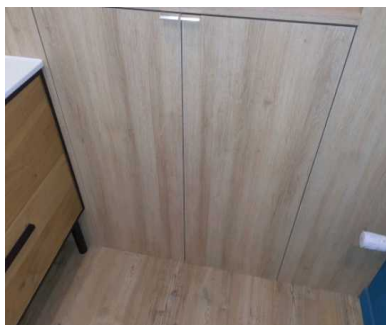
Bon état

2 portes battantes. Fonctionne. Nettoyé.  
accroche un peu au sol

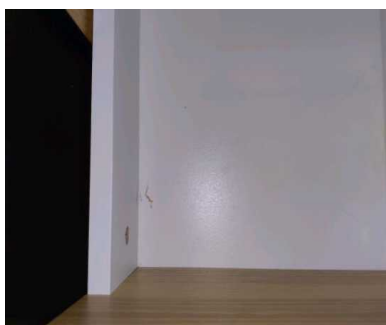
Bon état

2 tiroirs. Traces sur les surfaces  
intérieures. Traces. Traces noires. Eclat. .

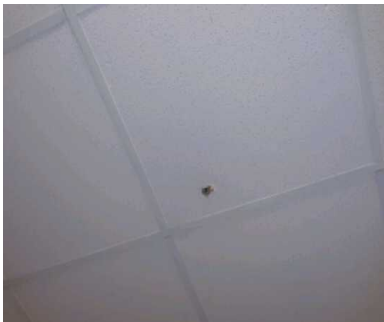
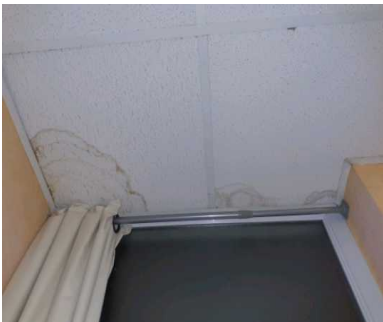
| <b>Plafond</b> | | <b>Etat d'usage</b> | |
| | | | <b>trou. . Traces d'infiltrations. .</b> |
