## ETAT DES LIEUX ENTRANT

EDL n°: 211, Edition du 13/07/2023

777 BOULEVARD PASTEUR  
44150 ANCENIS  
, Logement n°777

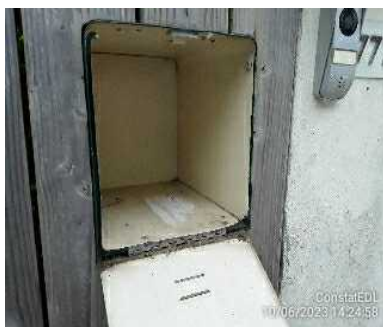
##### Boite aux lettres

Métallique. >Défaut :. Revêtement oxydé.  
Clé et porte fonctionnent.

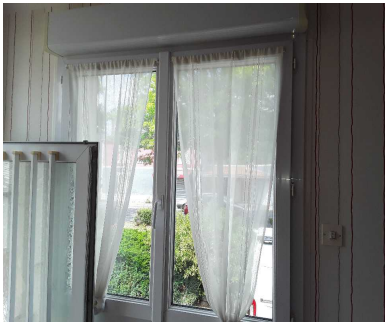
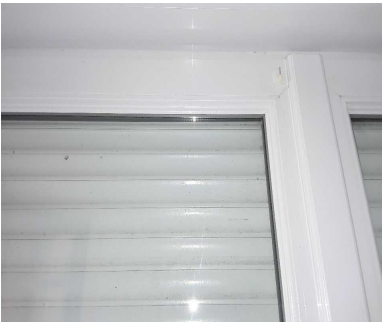
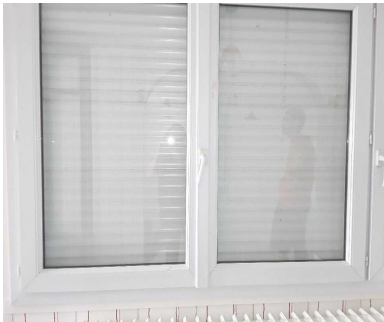
| Ouvertures / Fenêtres | Etat d'usage | 3. PVC . Double vitrage.<br>> Défaut(s) : Crochets adhésifs . Traces d'adhésif fonctionne(nt). nettoyé(e)(s). |

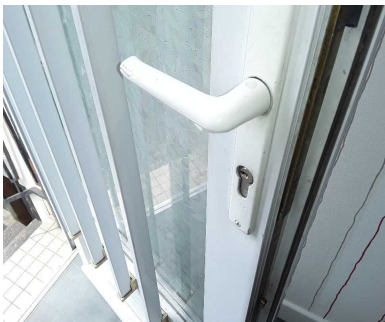
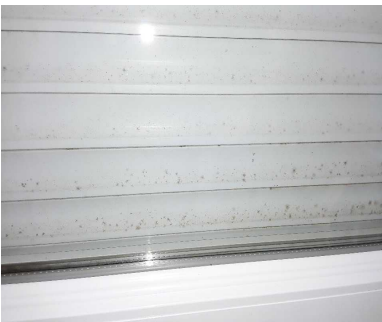
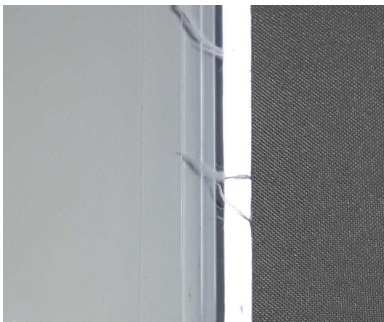
| Porte de l'entrée | Etat d'usage | PVC. Vitrée.<br>> Défaut(s) : Joint defraichi. Jeu dans la poignée. Traces d'adhésif . Poignée écaillée. fonctionne. nettoyé(e). rideau de porte effiloche |

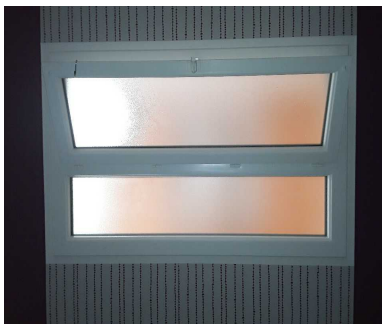
### Ouvertures / Fenêtres

1 PVC . Double vitrage. Abattante.  
1 bois. Simple vitrage.  
> Défaut(s) : Crochets adhésifs .  
fonctionne(nt). nettoyé(e)(s).

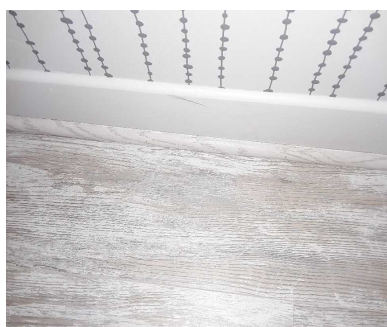
### Plinthes et boiseries

Bois Peint. =Défaut(s) : Traces noires.  
bien fixées. nettoyées.

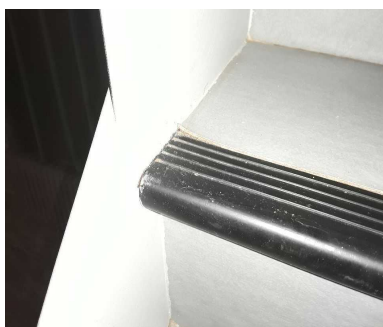
### Escalier

Bois. Revêtement lino.  
>Défaut(s) : Decollement du Revêtement .  
Pas de jeu dans la structure. Nettoyé.

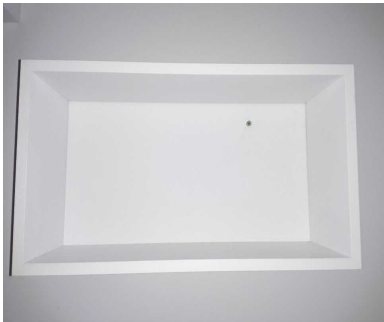
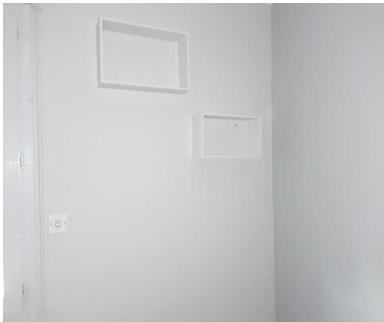
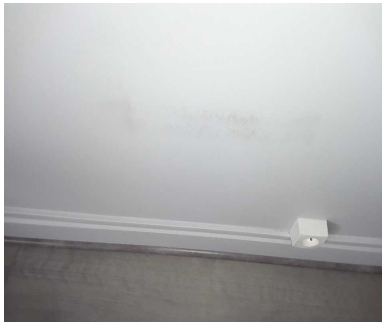
| Murs | | Etat d'usage | Peinture claire. > Défaut(s) : Traces noires. cheville<br>presence étagères | |

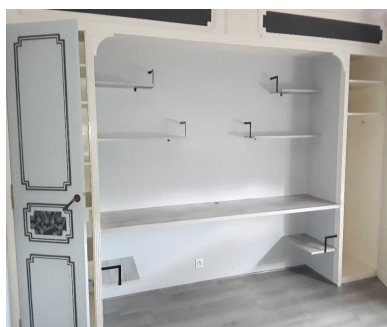
### Placard

2 portes battantes. Avec miroir. Aménagé avec  
étagère(s) et penderie. >Défaut(s) : Traces  
surfaces intérieures. peinture s'écaille  
Fonctionnent. Nettoyés.

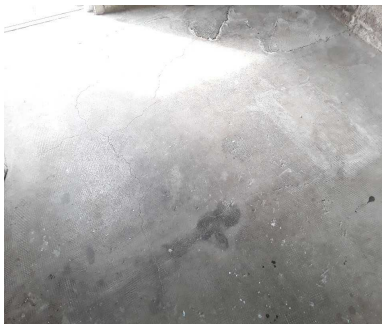
#### Sol

Béton brut. Plancher bois.  
> Défaut(s): Traces. Taches. Fissures.  
nettoyé(e)(s).

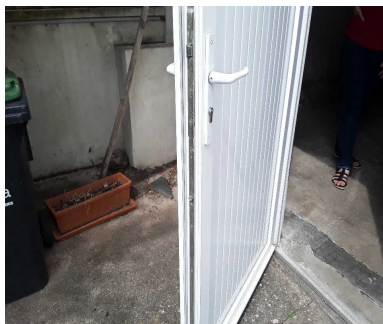
### Porte accès pièce

PVC. Vitrée.  
> Défaut(s) : Traces.  
Jeu dans la poignée  
fonctionne.

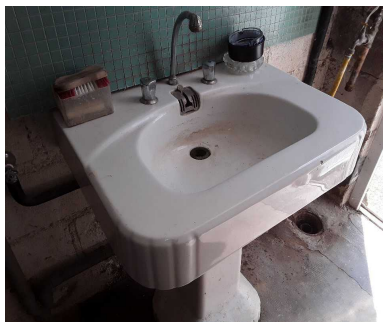
### Evier

Grès. 1 bac.  
> Défaut(s) : Eclats. Marques d'usure.

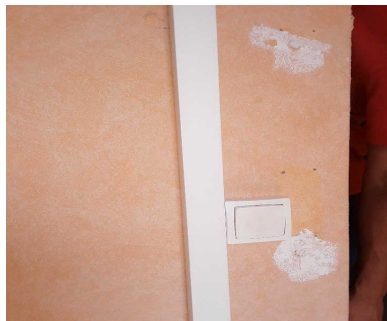
| <b>Murs</b> | <b>Etat d'usage</b> | <b>Tapisserie.</b><br><b>&gt; Défaut(s) : Traces de rebouchage.</b><br><b>Decollement. Traces noires . Trous</b> |

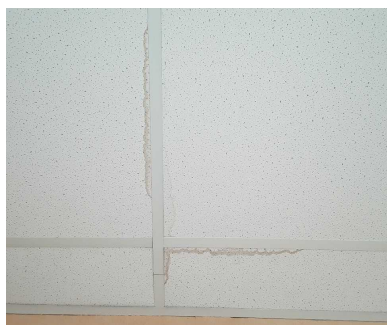
| <b>Plafond</b> | <b>Etat d'usage</b> | <b>Dalles polystyrène .</b><br><b>= défaut(s) : Trous. Traces d'infiltrations.</b><br><b>Auréolé .</b><br><b>Nettoyé(e)(s).</b> |

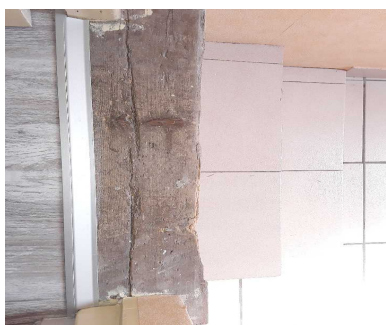
### Porte accès pièce

Bois. Peint. avec clé.  
> Défaut(s) : Eraflures. Jeu dans la poignée.  
Trous de pointes . fonctionne. nettoyée.  
marche bois abîmé

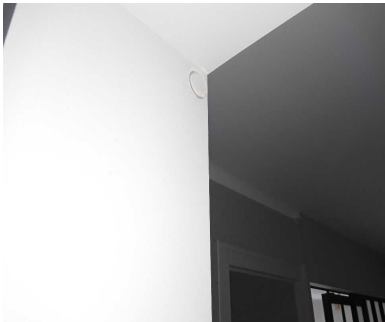
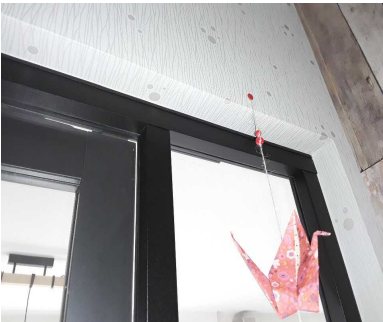
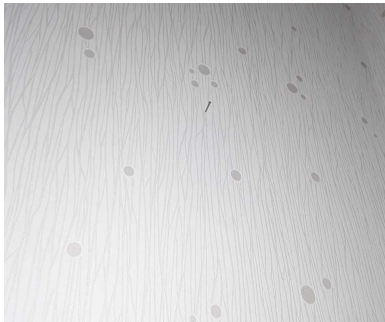
| <b>Murs</b> | <b>Etat d'usage</b> | <b>Tapisserie. &gt; Défaut(s) : Pointes .<br/>trace noire<br/>trace ancienne tringle</b> |

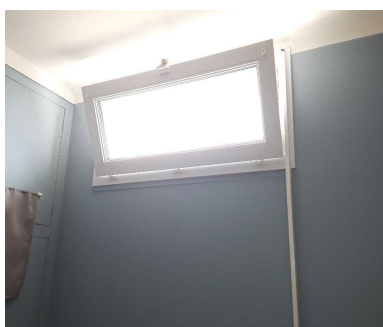
PVC . Double vitrage. Abattante .  
> Défaut(s) : Traces d'adhésif. Crochets  
adhésifs . fonctionne(nt). nettoyé(e)(s).

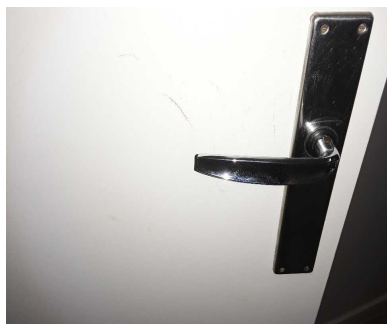
### Porte accès pièce

Bois. Peint.  
> Défaut(s) : Jeu dans la poignée. Traces  
noires. fonctionne. nettoyée.

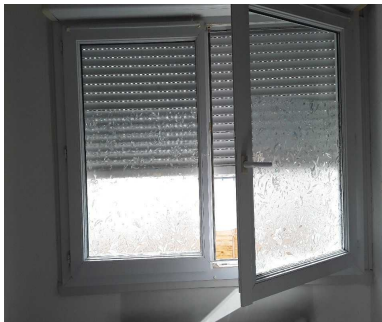
PVC . Double vitrage.  
> Défaut(s) : Crochets adhésifs avec  
tringle. Jeu dans la fixation de poignée.  
Joint coupé fonctionne(nt). nettoyé(e)(s).

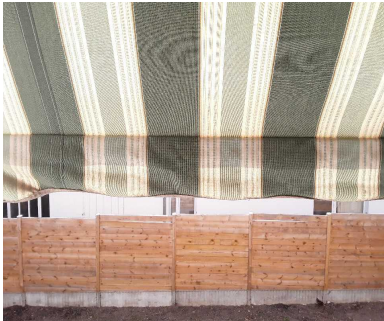
| Store exterieur | | |

| <br>13/07/2023 17:38:00 | Etat d'usage | Type banne. En toile. Commande a manivelle. > Défaut(s) : Garniture manivelle cassée . fonctionne. |

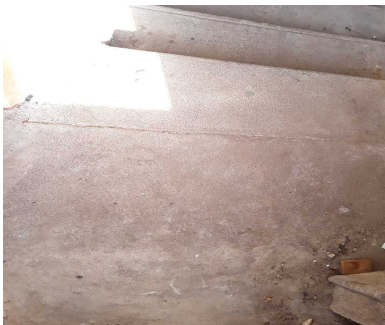
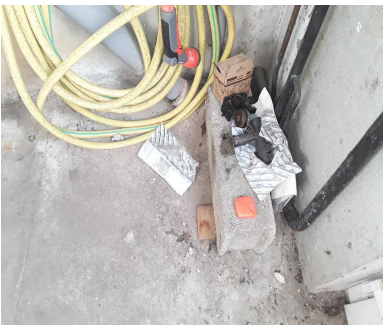
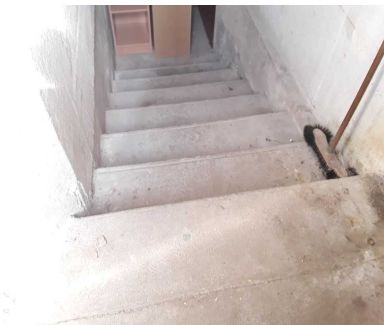
| Sol | Etat d'usage | Béton brut.<br>> Défaut(s): Traces. Taches. |

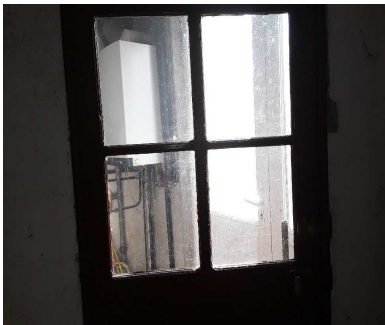
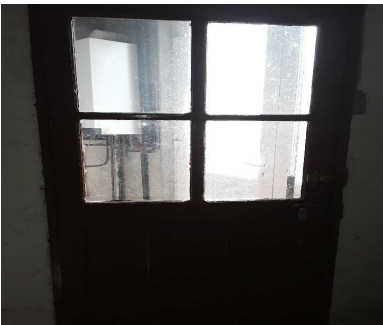
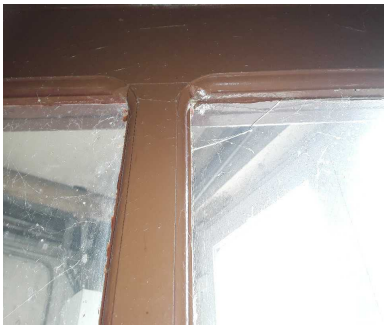
| Porte accès pièce | Etat d'usage | Bois. Peint. Vitrée. carreau fissuré<br>Avec verrou.<br>> Défaut(s) : Traces d'usage. Frotte au sol.<br>fonctionne. |

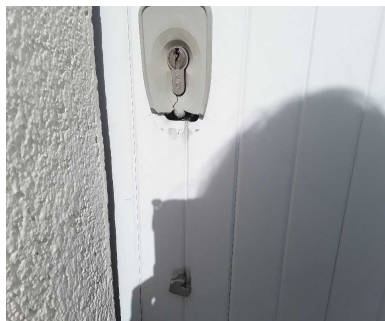
2. PVC. Coulissante. Sectionnelle.  
> Défaut(s) : Poignée droite cassée. Accroche poignée gauche cassé. Traces noires. fonctionne(nt).

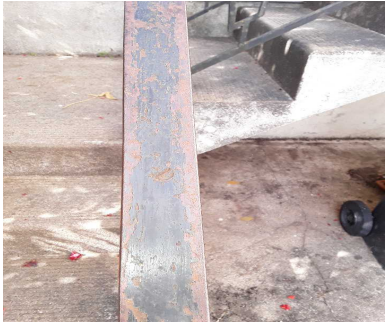
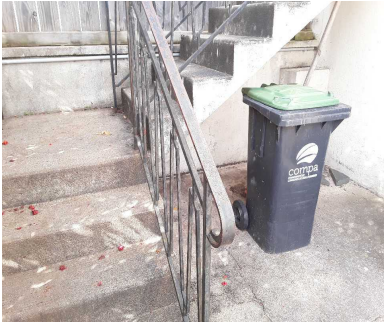
| <b>Escalier</b> | | |

| <b>13/07/2023 18:00:00</b> | <b>13/07/2023 18:00:00</b> | <b>Béton. Quart tournant.<br/>&gt;Défaut(s) : Noirci .</b> |

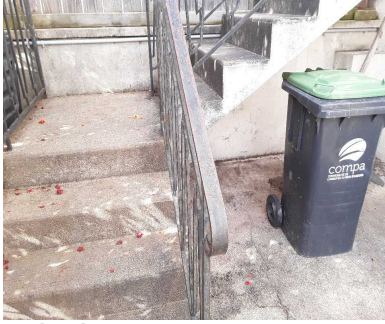
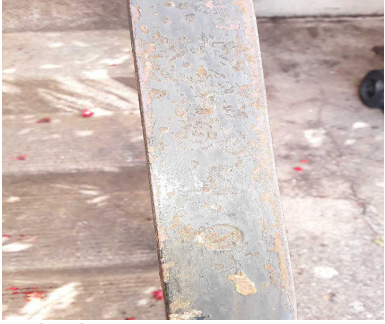
| <b>Rambarde</b> | | |

| <b>13/07/2023 18:00:00</b> | <b>13/07/2023 18:00:00</b> | <b>Métallique. A lisse verticales.<br/>&gt;Défaut(s) :. Oxydée.<br/>Bien fixée.</b> |

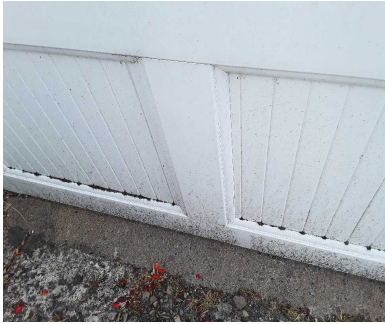
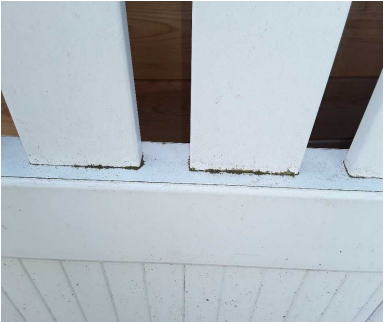
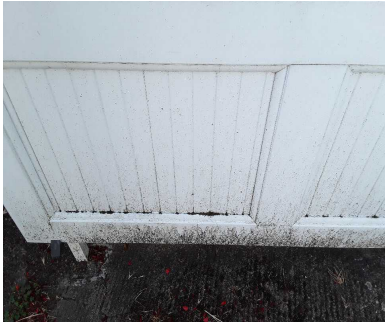
| <b>Portail</b> | | |

| | <b>Etat d'usage</b> | <b>PVC. Battant. Avec serrure.<br/>&gt;Défaut(s) :. Traces de mousse. Verdi.<br/>Fonctionne.</b> |

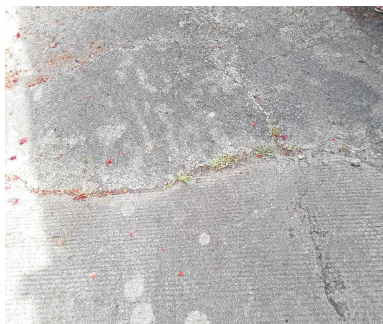
Empierrée. Béton. Herbe par endroits.  
>Défaut(s) : Fissures.
