**LAFORET ANCENIS**

Rédaction du constat pour les parties

**Le 17/01/2023 à 08h00**  
**EDL n° 52288**

**BOULEVARD PASTEUR**  
**44150 ANCENIS**

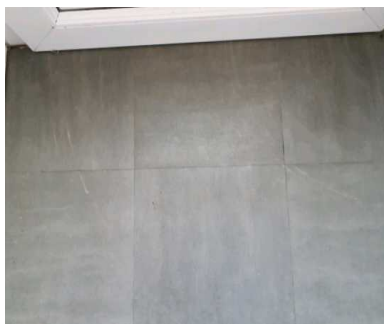
#### Sol

Bon état

Parquet. . Non nettoyé. . Carrelage. traces  
porte d'entrée

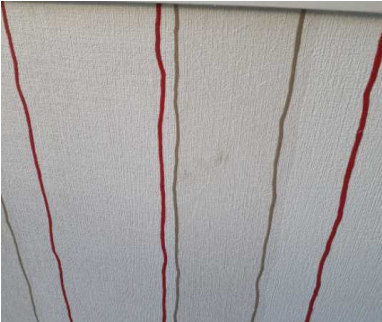
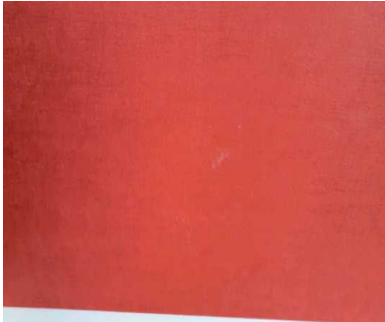
| <p><b>Murs</b></p> <p>16/01/2023 15:35:00</p> | <p><b>Bon état</b></p> <p>16/01/2023 15:35:00</p> | <p><b>Tapisserie. . Traces. 2 clous</b></p> <p>16/01/2023 15:36:00</p> |

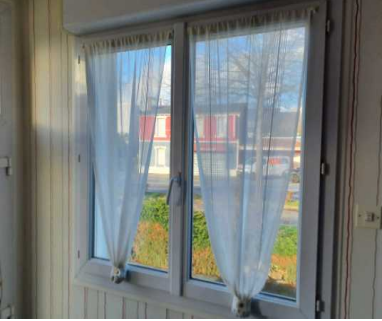
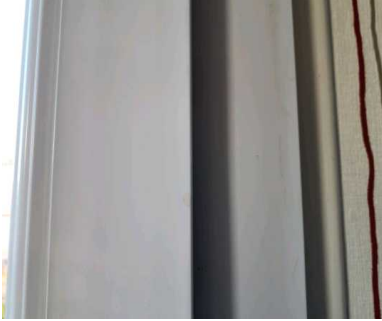
| <p><b>Ouvertures Fenêtres</b></p> <p>16/01/2023 15:39:00</p> <p>16/01/2023 15:39:00</p> <p><b>Bon état</b></p> <p><b>PVC . Double vitrage . Traces. Fonctionne. Non nettoyée.</b></p> | | |

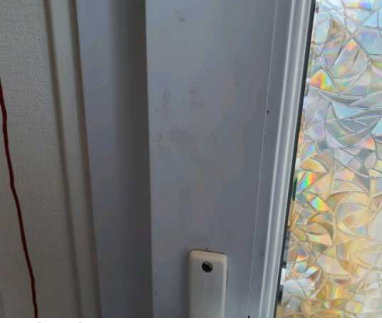
| <p><b>Porte de l'entrée</b></p> <p>16/01/2023 15:40:00</p> <p><b>Bon état</b></p> <p><b>PVC. Vitrée. Fonctionne. Traces. Frotte sur le sol. jeu dans la poignée joint usée</b></p> | | |

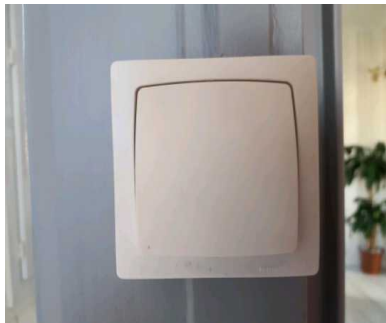
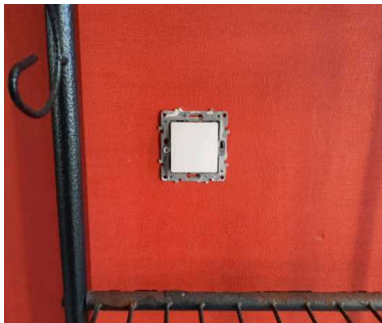
## Interrupteur

Bon état

simples. Cache manquant. Traces.  
Fonctionnent.

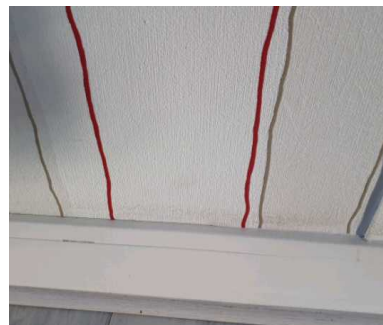
**Murs**

**Bon état**

**Taches. Tapisserie 4 clous .**

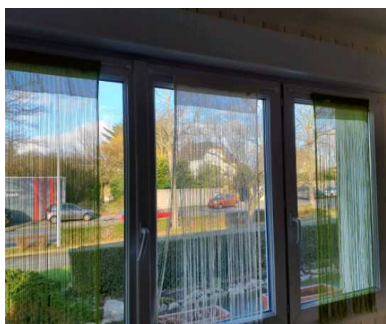
**Ouvertures Fenêtres**

**Bon état**

**PVC . Double vitrage . Traces.  
Fonctionne.**

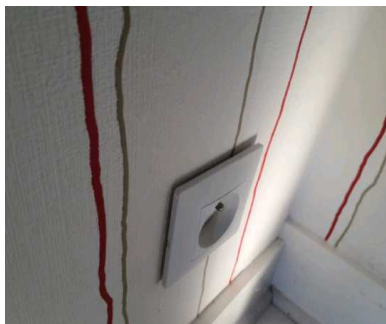
### Prise électrique

Bon état

simples. Fonctionne. un peu de jeu dans la fixation

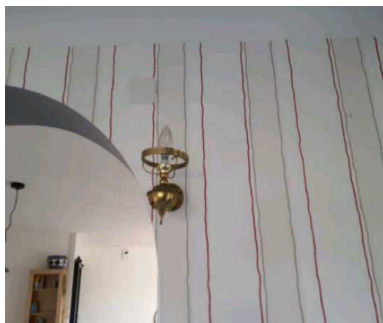
### Eclairage

Bon état

Type suspension. Ampoule. 2 types applique. Ampoule. cache manquant

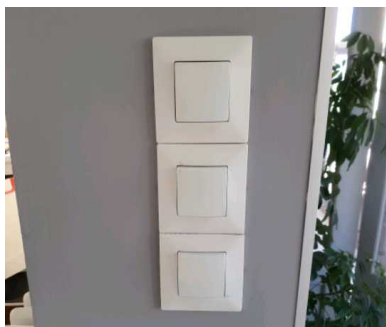
### Interrupteur

Bon état

Simple. . Non nettoyé.

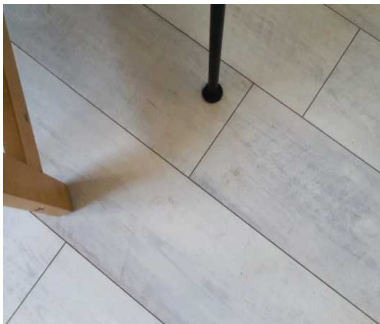
#### Sol

Bon état

Parquet. Eclat(s). Taches  
traces meubles.

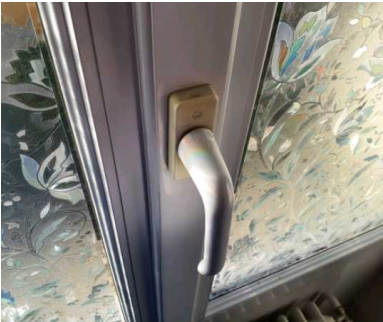
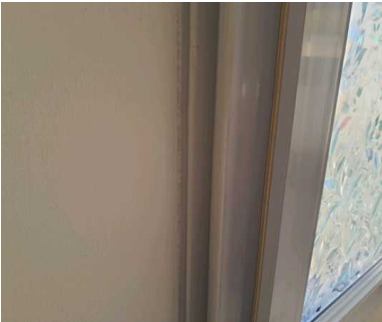
| | | | <b>PVC . . Double vitrage . . Traces.<br/>Traces de peinture sur le tour de<br/>l'encadrement . bloque un peu et jeu dans<br/>la poignée<br/>poignée rayée .<br/>tringles rideaux</b> |

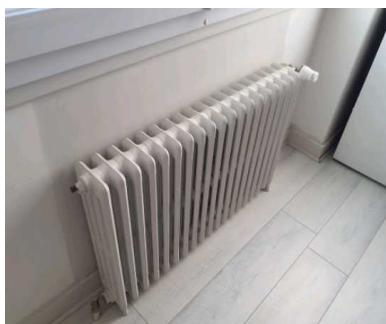
### Radiateur

Bon état

Non nettoyé. . en fonte

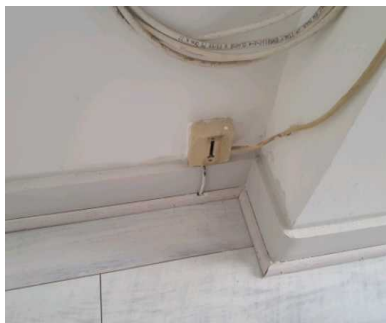
### Prise téléphone

Etat d'usage

Simple. Corps jauni. et fil

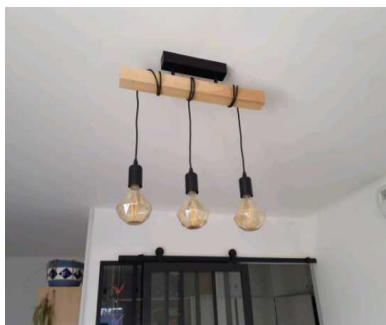
## Eclairage

Etat d'usage

Type suspension. . Ampoule.

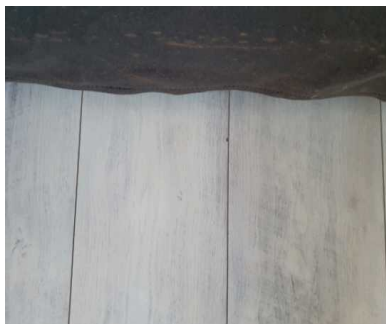
### Sol

Etat d'usage

Parquet. Traces. Accroc(s).

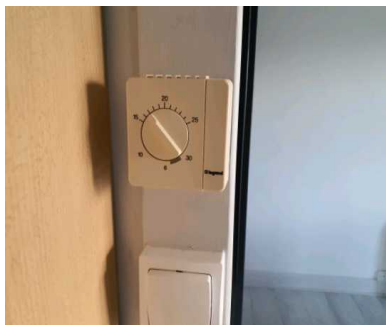
### Programmateurs-Gestion chauffage

Bon état

corps jauni

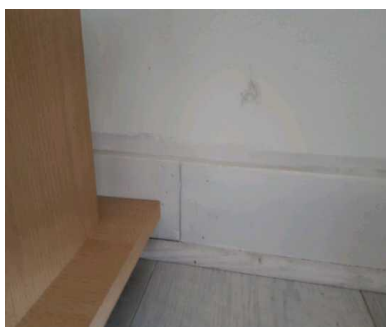
### Plinthes et boiseries

Etat d'usage

Peint. Traces.

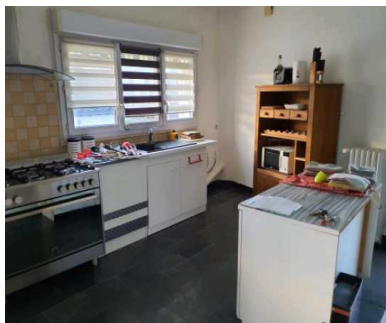
**Vue d'ensemble**

**Etat d'usage**

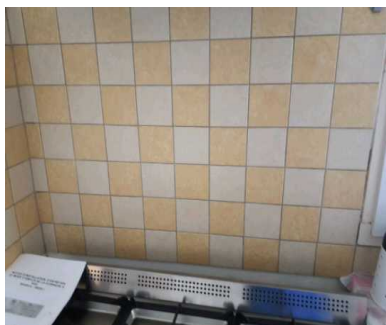
### Crédence

Etat d'usage

Carrelage . Bien fixée. Pas de jeu dans la fixation.

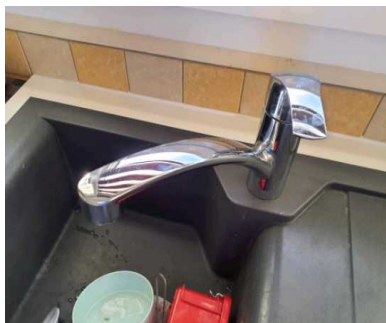
## Evier robinetterie

Etat d'usage

Mitigeur. rayures

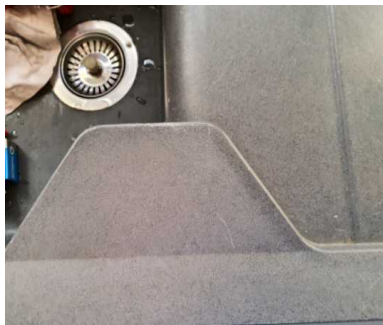
## Evier

1 bac. Avec égouttoir. Bonde(s) à panier.  
rayures taches

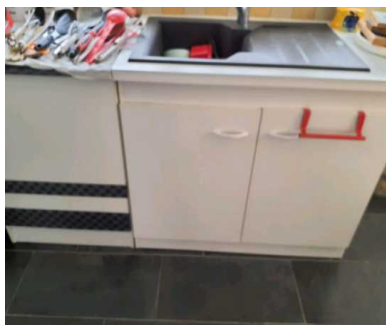
**Evier meuble sous-évier**

**Etat d'usage**

**2 portes. 1 porte. Bois. Traces d'usure.  
Poignée rayée. Non nettoyé.**

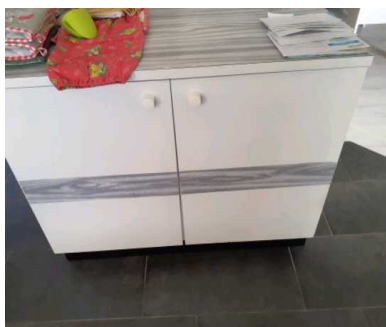
**Meuble**

**2 portes . Traces. Pas de jeu dans les  
fixations. Non nettoyé.**

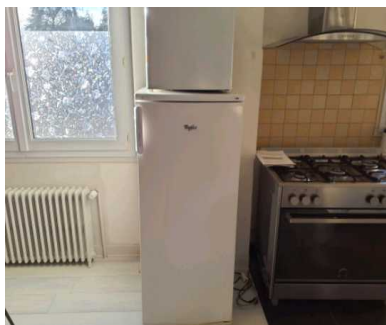
### Réfrigérateur

Etat d'usage

2 portes. Revêtement rayé. Traces. Non nettoyé.

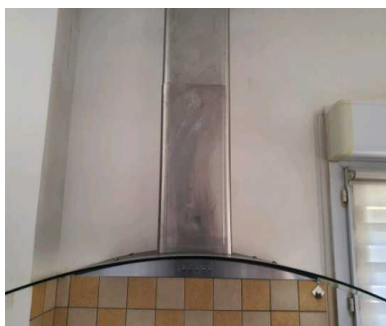
### Hotte aspirante

Etat d'usage

Type cheminée. Pas de jeu dans la fixation. Eclairage fonctionne. Aspiration fonctionne (Flux). Non nettoyée.

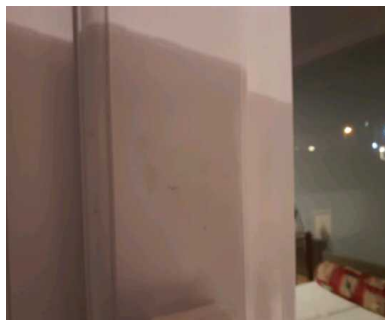
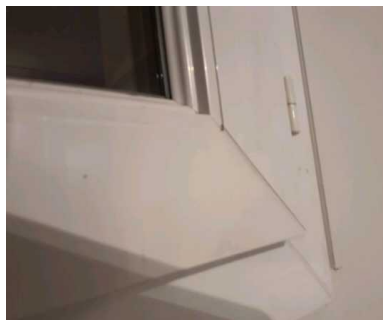
| <b>Ouvertures Fenêtres</b> | <b>Bon état</b> | <b>PVC . Double vitrage . Taches. Revêtement rayé. . . Non nettoyée. traces de colle</b> |

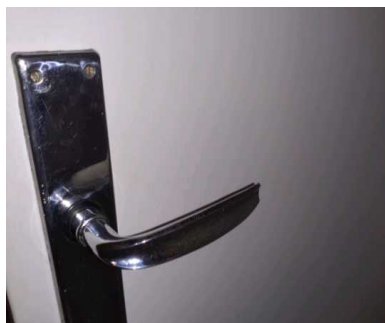
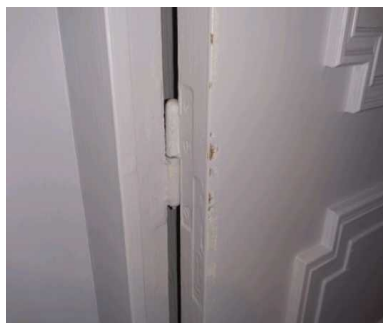
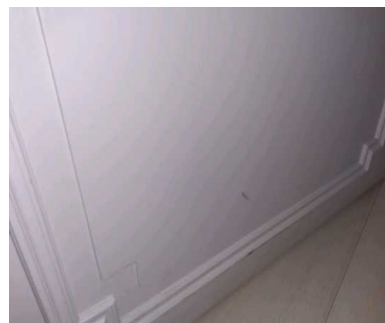
| <b>Porte accès pièce</b> | <b>Bon état</b> | <b>Bois. Peint. Peinture blanche. Poignée rayée. Plaque de poignée rayée. Jeu dans la poignée. Traces. Traces noires.</b> |

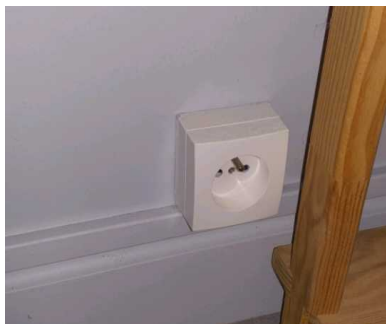
### Prise électrique

simples. Non nettoyée. un cache décollé et manquement

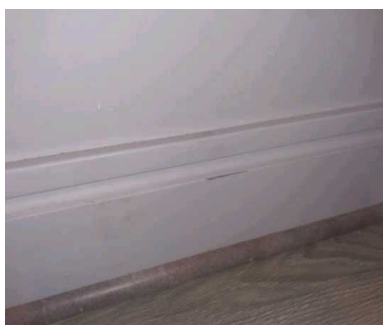
### Plinthes et boiseries

Bois. Peint. Traces. butée de porte.

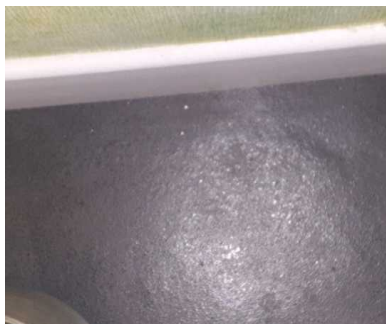
### Sol

Carrelage. Traces de peinture.

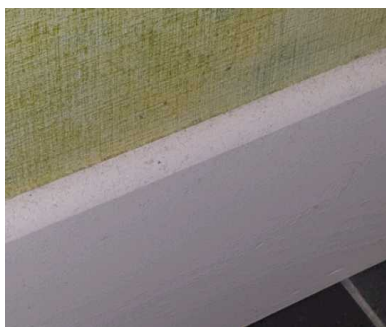
### Plinthes et boiseries

Peint. Traces. Non nettoyées.

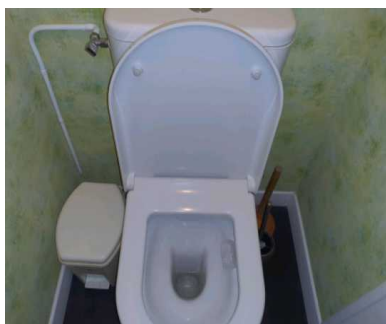
## WC Robinetterie

Quart de tour. Traces. Non nettoyé.

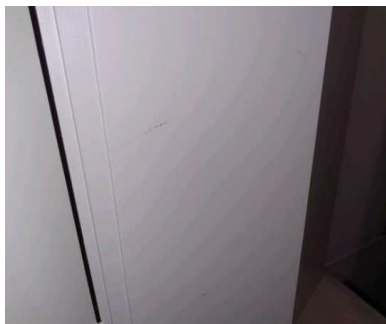
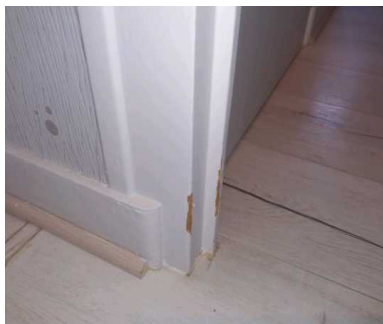
### Murs

Tapisserie. Peint. Taches. Traces. 1 clou décollé

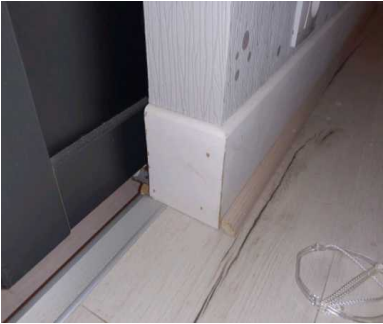
| | <b>Bon état</b> | <b>Bois. Peint. Traces. Traces noires.</b> |

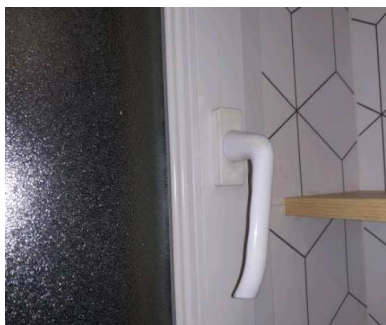
## Ouvertures Fenêtres

Oscillo-battante. Double vitrage avec verre brouillé . Poignée rayée. Traces.  
avec rideau coulissant manuel

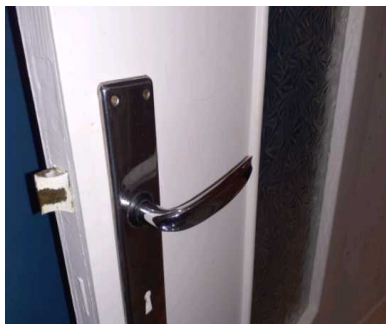
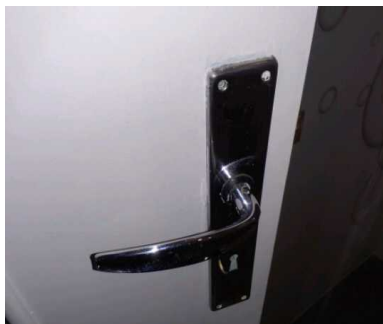
## Porte accès pièce

Bois. Peint. Poignée rayée. Traces.

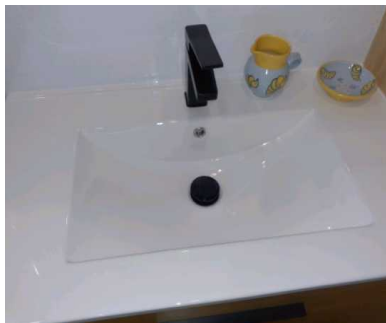
## Lavabo-Vasque

Lavabo. Sur meuble. Fixé au mur .  
Traces. Vidange normale. Fonctionne.  
traces calcaire

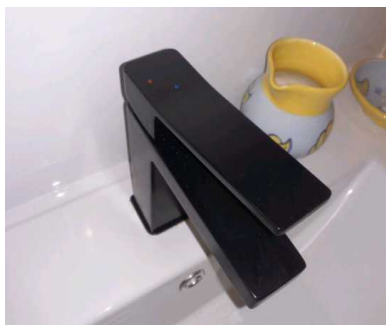
### Lavabo-Vasque robinetterie

Mitigeur.  
quelques traces

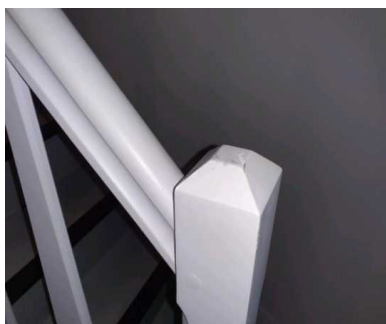
## Rambarde

Rampe. En bois. En bois peint. Traces.  
Pas de jeu dans la structure.

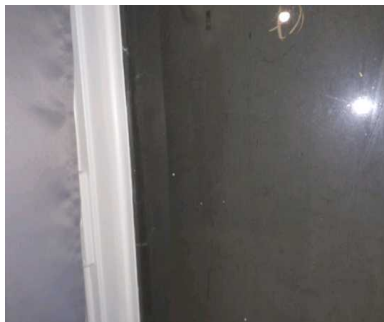
**Ouvertures Fenêtres**

**Simple vitrage. vitre sale. . Fonctionne avec difficulté. Vitrage non nettoyé. avec tringle et rideau traces peintures**

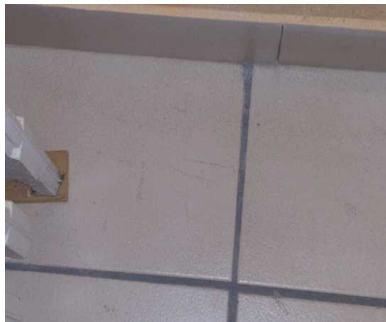
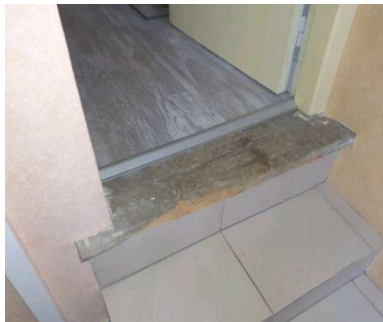
#### Sol

Carrelage. Traces. Traces noires. Rayures. . Non nettoyé. marche en bois brute

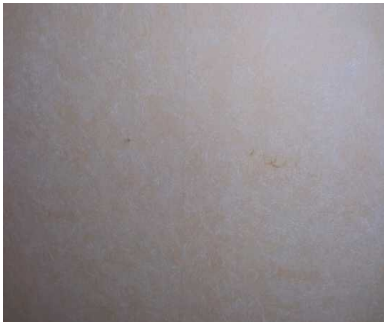
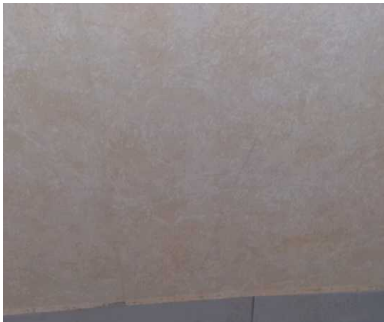
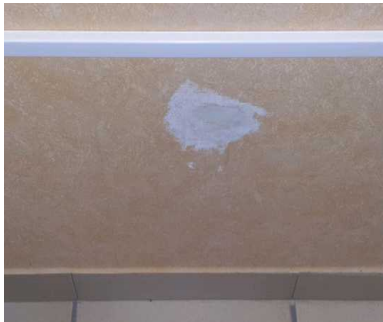
| <b>Murs</b> | | <b>Bon état</b> | <b>Tapisserie. Trou(s). Traces d'enduit. Traces noires. Taches. décollement tapisserie</b> |

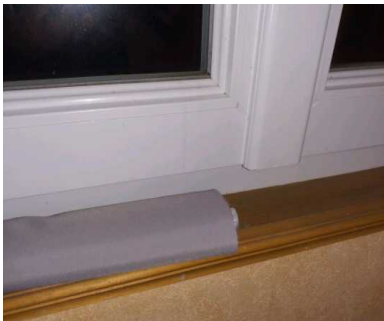
| | | | <b>PVC . Traces. . peinture jaune encadrement</b> |

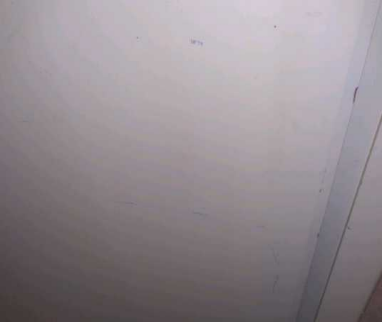
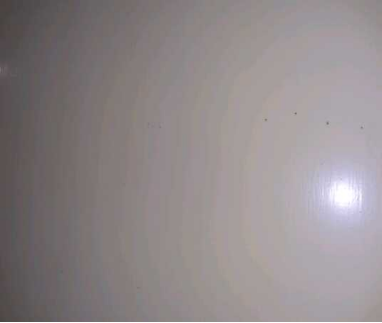
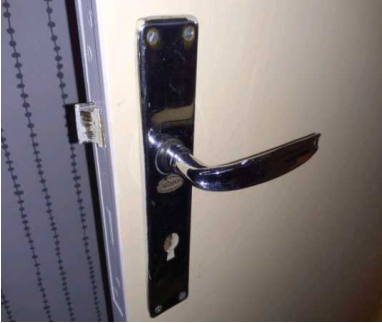
| <p><b>Porte accès pièce</b></p> <p>16/01/2023 19:38:00</p> | <p><b>Etat d'usage</b></p> <p>16/01/2023 19:38:00</p> | <p><b>Bois. Revêtement rayé. Traces. Traces noires. trou. jeu dans la poignée et poignée rayée encadrement abîmé</b></p> <p>16/01/2023 19:38:00</p> |

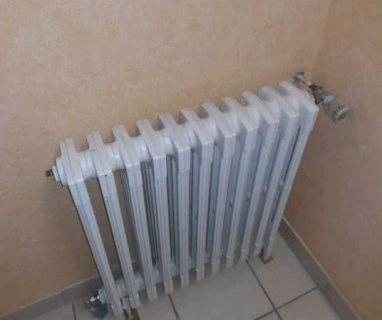
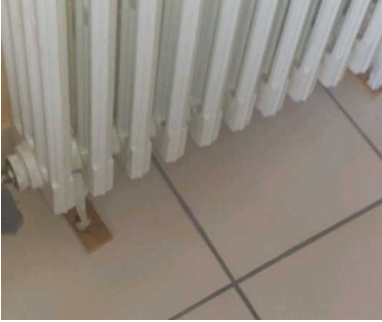
| <p><b>Radiateur</b></p> <p>16/01/2023 19:39:00</p> | <p><b>Bon état</b></p> <p>17/01/2023 10:51:00</p> | <p><b>fonte. . Revêtement défraîchi. cale bois</b></p> |

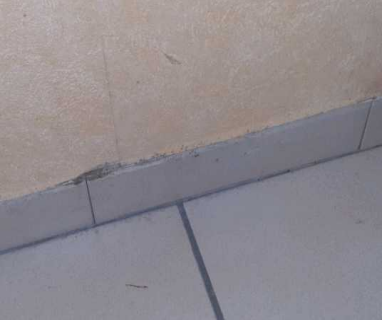
| <p><b>Plinthes et boiseries</b></p> <p>16/01/2023 19:40:00</p> | <p><b>Etat d'usage</b></p> | <p><b>Carrelage. Traces.</b></p> |

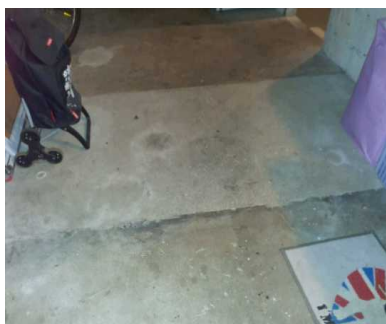
### Sol

Béton brut. Traces. Eclat(s). fissures

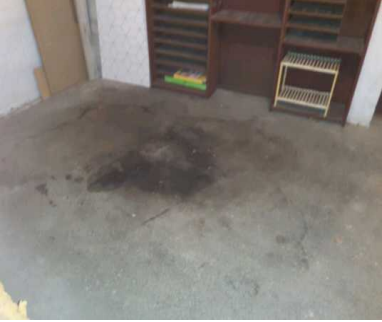
| <b>Sol</b> | | |

| | <b>Etat d'usage</b> | <b>Béton brut. Traces. Revêtement noirci. Revêtement décoloré. Traces noires. Taches.</b> |

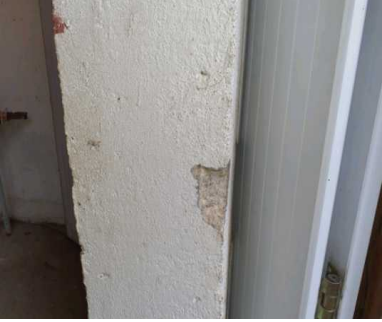
| <b>Murs</b> | | |

| | <b>Etat d'usage</b> | <b>enduit trou</b> |

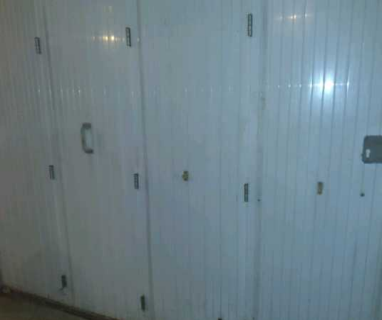
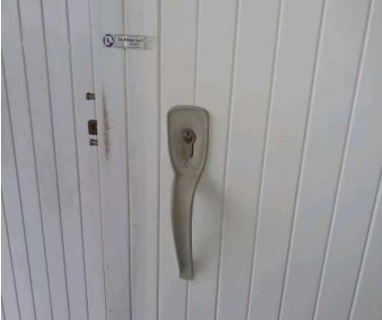
| <b>Porte de garage</b><br><br>16/01/2023 19:54:00 | <b>Etat d'usage</b><br><br>17/01/2023 11:07:00 | Coulissante. Traces . Revêtement défraîchi. Revêtement avec impact(s). Traces noires. poignée cassée |

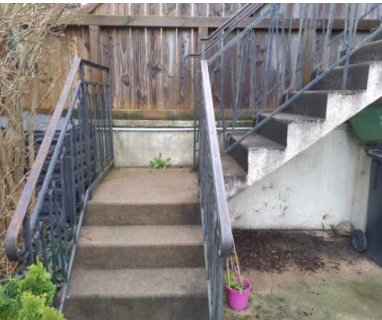
| <b>Vue d'ensemble</b><br><br>17/01/2023 11:30:00 | <b>Etat d'usage</b> | rambarde rouillé |

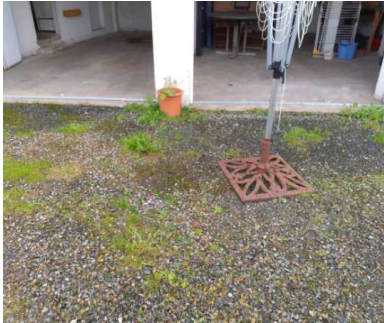
| Eclairage | Etat d'usage | fonctionne |
|---|---|---|
| <b>Allée de garage</b><br><br>17/01/2023 11:15:00 | <b>Etat d'usage</b><br>Gravillonnée mauvaises herbes. | |
