## ETAT DES LIEUX ENTRANT

EDL n°: 211, Edition du 13/07/2023

777 BOULEVARD PASTEUR  
44150 ANCENIS  
, Logement n°777

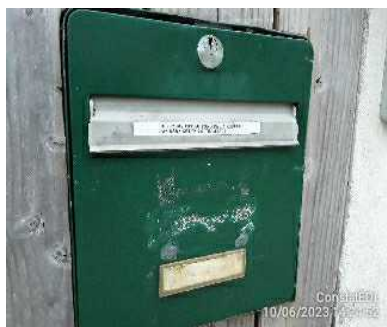
##### Boite aux lettres

##### Etat d'usage

Métallique. >Défaut :. Revêtement oxydé.  
Clé et porte fonctionnent.

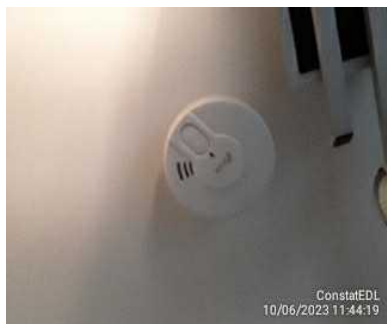
##### Détecteur de fumée

Bon état

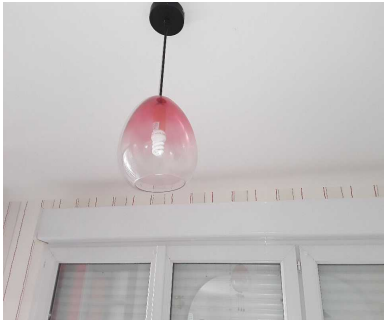
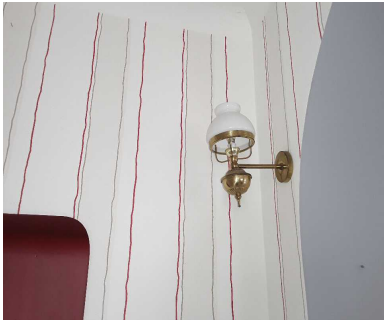
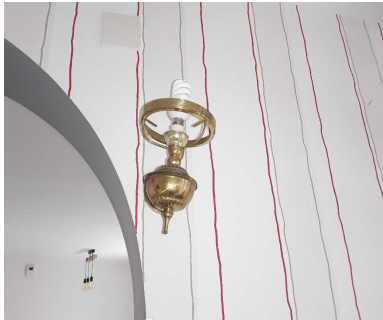
| Eclairage | Bon état | Points lumineux. Suspension. Appliques : manque 1 abat jour Bien fixés. fonctionnement non verifiable, absence energie. nettoyés. |

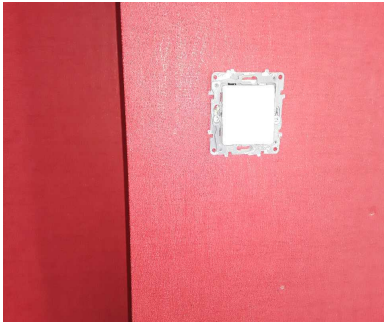
| Interrupteur | Etat d'usage | Simple(s). > Défaut(s) :. Cache manquant. Bien fixé. fonctionnent. nettoyé. |

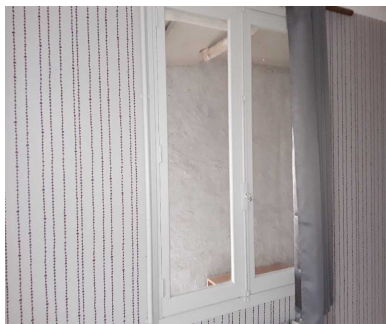
### Ouvertures / Fenêtres

1 PVC . Double vitrage. Abattante.  
1 bois. Simple vitrage.  
> Défaut(s) : Crochets adhésifs .  
fonctionne(nt). nettoyé(e)(s).

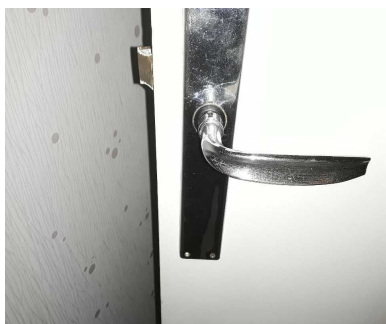
### Porte accès pièce

Etat d'usage

Bois. Peint.  
> Défaut(s) : Jeu dans la poignée .  
fonctionne. nettoyée.

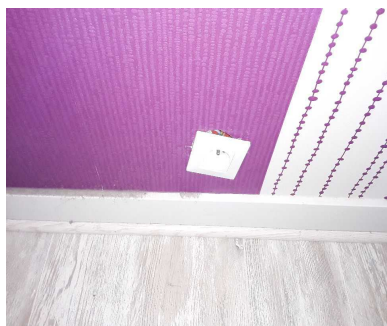
### Prises électrique

Etat d'usage

Simple(s). > Défaut(s) : Jeu fixation.  
fonctionnent. nettoyées.

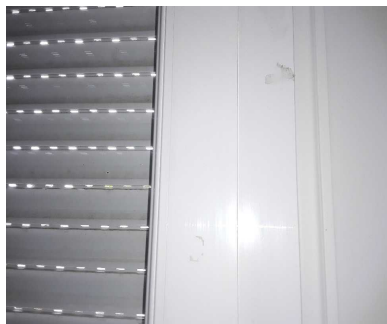
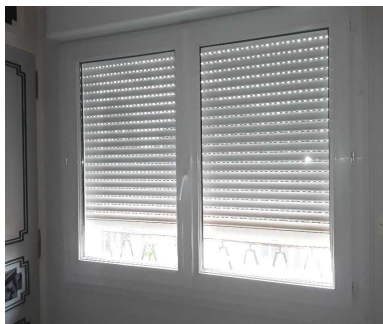
### Ouvertures / Fenêtres

PVC . Double vitrage. fonctionne  
nettoyé(e)s. traces adhesifs

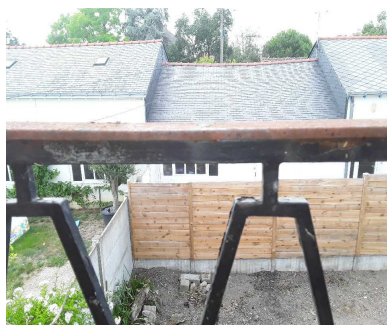
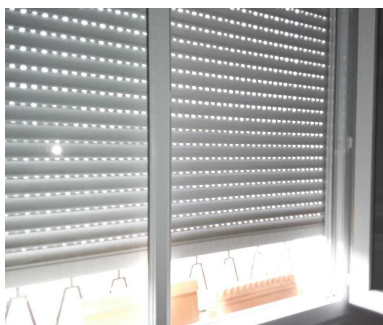
### Occultants Volets

Etat d'usage

PVC. Roulant. Commande avec  
interrupteur. fonctionnement non vérifiable  
absence energie non nettoyé(e)s.  
rambarde oxydée

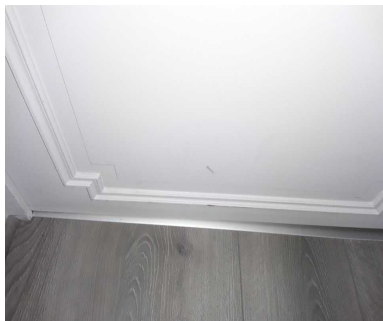
### Porte accès pièce

Etat d'usage

Bois. Peint. > Défaut(s) : Jeu dans la  
fixation de poignée. Traces noires. Eclats  
sur encadrement . fonctionne. nettoyée.

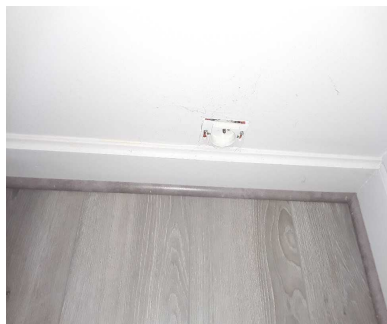
### Prises électriques

Etat d'usage

Simple(s). > Défaut(s) : Cache manquant.  
Bien fixées. fonctionnement non vérifiable  
absence énergie. nettoyées.

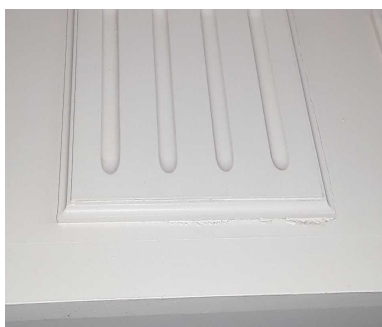
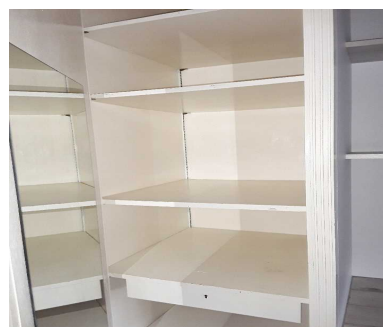
2 portes battantes. Avec miroir. Aménagé avec  
étagère(s) et penderie. >Défaut(s) : Traces  
surfaces intérieures. peinture s'écaille  
Fonctionnent. Nettoyés.

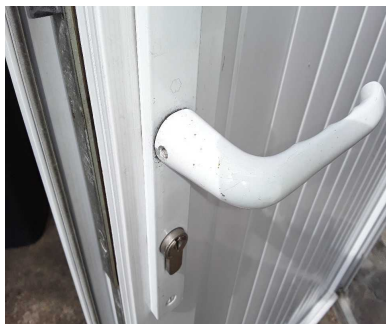
### Porte accès pièce

PVC. Vitrée.  
> Défaut(s) : Traces.  
Jeu dans la poignée  
fonctionne.

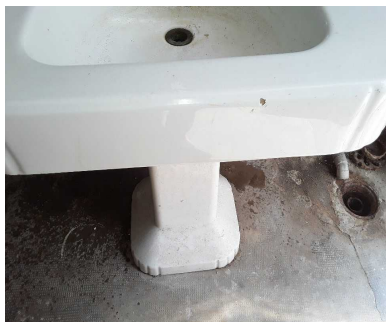
### Evier

Grès. 1 bac.  
> Défaut(s) : Eclats. Marques d'usure.

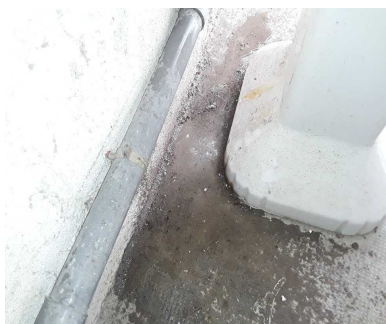
### Robinetterie évier

Mauvais état

Mélangeur.  
> défaut(s) : ECOULEMENT SUR  
L'ARRIERE DU LAVABO.  
manque 1 bouchon

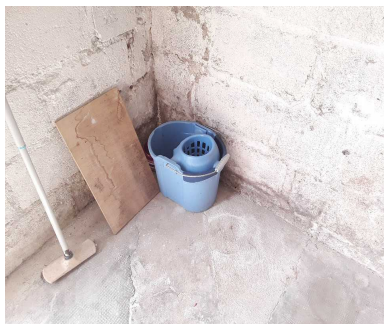
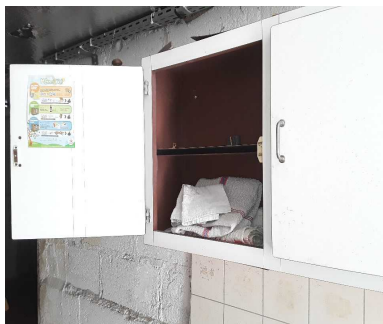
### Mobilier haut

Mélaminé. 2 Porte(s).  
>défaul(s) : Traces d'usage .  
Bien fixé. Fonctionne. Serpillères  
présentes.  
+ seau

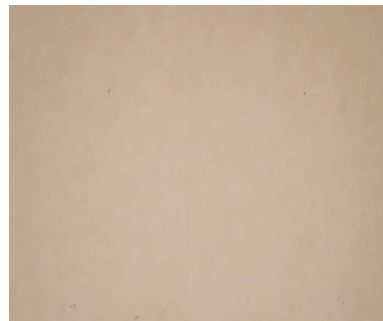
| <b>Murs</b> | <b>Etat d'usage</b> | <b>Tapisserie.</b><br><b>&gt; Défaut(s) : Traces de rebouchage.</b><br><b>Decollement. Traces noires . Trous</b> |

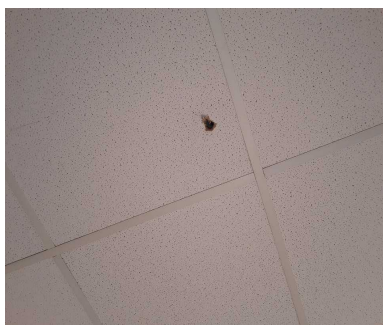
| <b>Plafond</b> | <b>Etat d'usage</b> | <b>Dalles polystyrène .</b><br><b>= défaut(s) : Trous. Traces d'infiltrations.</b><br><b>Auréolé .</b><br><b>Nettoyé(e)(s).</b> |

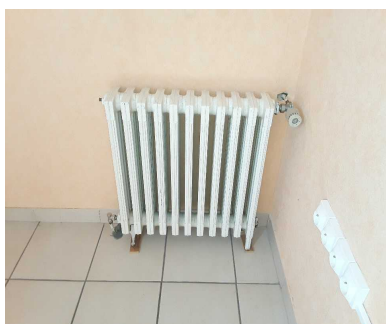
### Radiateur

A eau. Robinet thermostatique. >  
Défaut(s) : Revêtement écaillé. Bien fixé.  
fonctionnement non vérifiable. nettoyé(s).

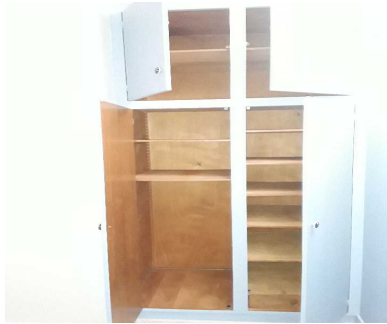
| Placard | Etat d'usage | <div> </div> <p>4 portes battantes. Aménagé avec étagère(s) et penderie. &gt;Défaut(s) :. Traces surfaces intérieures. Fonctionne. Nettoyé.</p> |

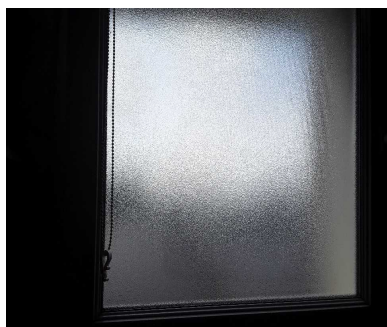
### Ouvertures / Fenêtres

PVC . Double vitrage. > Défaut(s) : Traces  
d'adhésif . fonctionne(nt). nettoyé(e)(s).

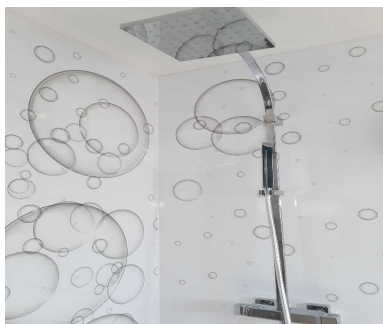
### Robinetterie Douche

**Mitigeur thermostatique. Flexible avec douchette et pomme. Support mural. >Défaut(s) : Traces de calcaire. Bien fixé. Fonctionne. Nettoyé.**

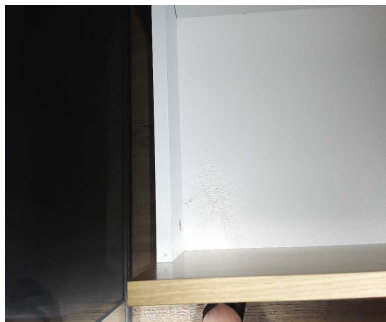
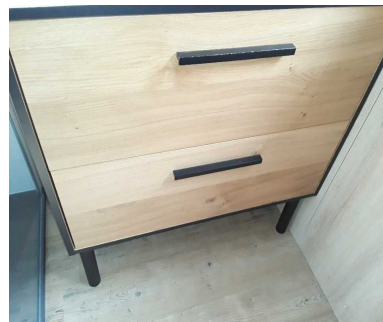
Mélaminé. 2 Tiroir(s).  
>Défaut(s) : Eclats fond de tiroirs. Bien fixé.  
Fonctionne. nettoyé.

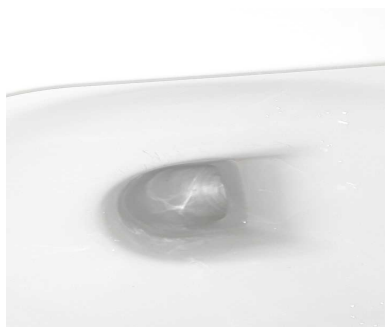
### WC cuvette

Fixée au sol. >défaut(s) : Fond marqué .  
Bien fixée. Vidange normale. Nettoyée.

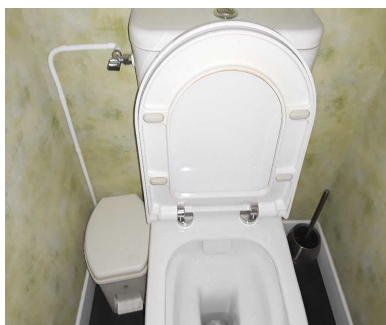
### WC abattant

Plastique thermodur. >Défaut(s) :. Jauni.  
Bien fixé. Fonctionne. Nettoyé.

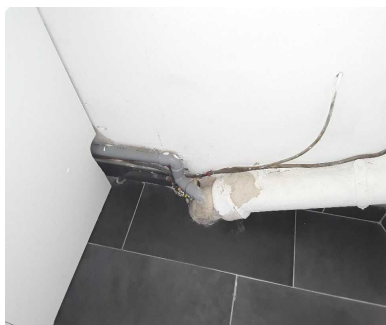
Peinture blanche. > Défaut(s) : Traces noires.  
defaut

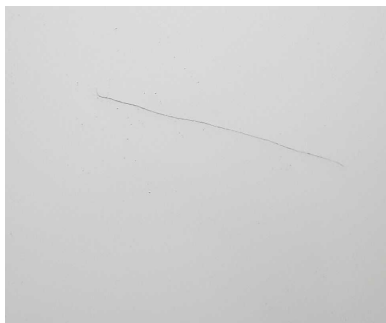
### Plafond

Peinture blanche. = défaut(s) : Traces  
noires. Nettoyé(e)(s).

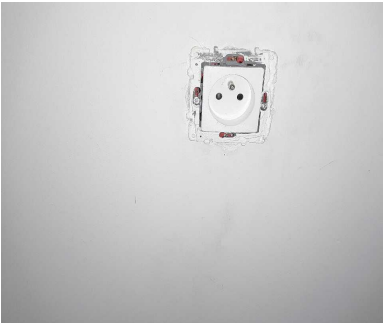
| | <b>Etat d'usage</b> | <b>Simple(s). &gt; Défauf(s) :. Cache manquant. fonctionnent. nettoyée.</b> |

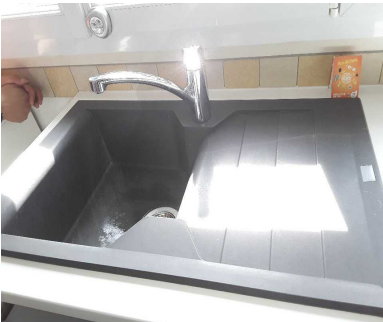
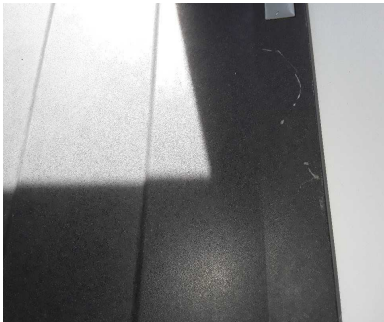
| <b>Etat d'usage</b> | | <b>Résine. 1 bac. Avec égouttoir. Bouchon(s) présent(s).<br/>&gt; Défauf(s) : Traces. Rayures. Bien fixé. Pas de fuite apparente, Vidange normale. Nettoyé.</b> |

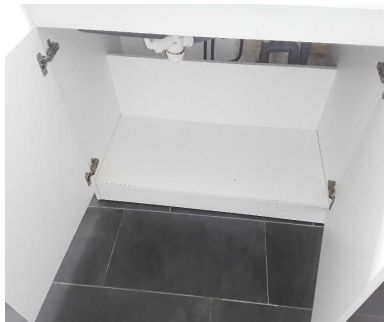
### Meuble sous-évier

Etat d'usage

Mélaminé. 2 Porte(s).  
> Défaut(s) : Traces d'usage . Bien fixé.  
Fonctionne. Nettoyé.

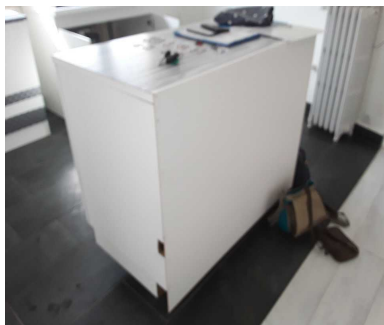
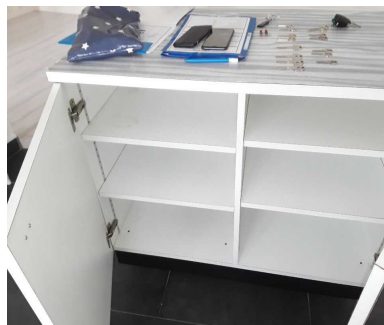
### Mobilier

Etat d'usage

Mélaminé. 2 Porte(s).  
>Défaut(s) : 1 trou. Rayures. Decollement  
du Revêtement . Bien fixé. Fonctionne.  
Nettoyé.

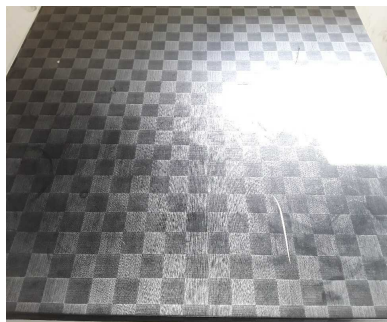
### Plan de travail

Etat d'usage

Revêtement adhésif .  
>Défaut(s) : Traces. Rayures.  
Bien fixé. Nettoyé.

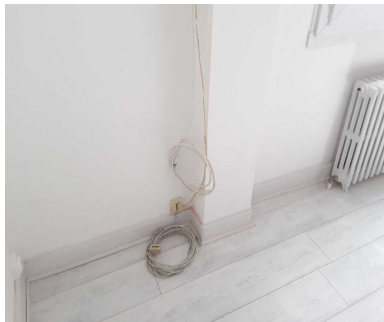
### Prise télévision

1 fil nu.

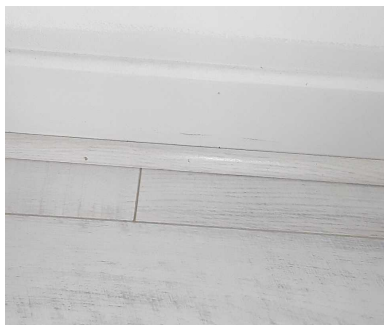
### Plinthes et boiseries

Etat d'usage

Bois Peint. =Défaut(s) : Traces noires.  
bien fixées. nettoyées.

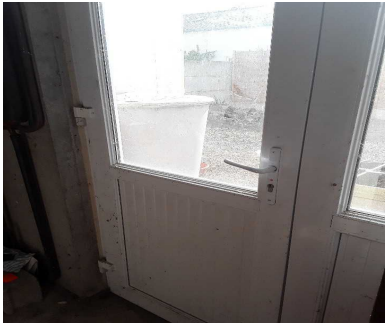
| Porte accès extérieur | | |

| | Présent | PVC. Vitrée.<br>Pas de clé présente lors de l'état des lieux . |

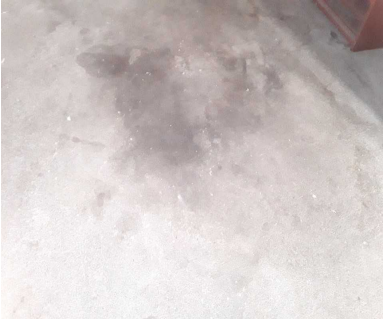
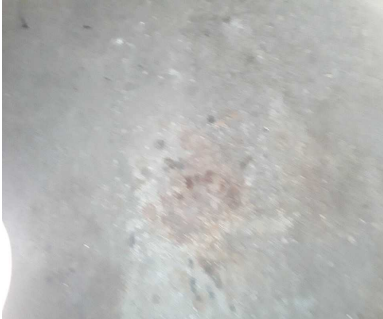
| Sol | | Etat d'usage | Béton brut. > Défaut(s): Traces. Taches. Fissures. nettoyé(e)(s). |

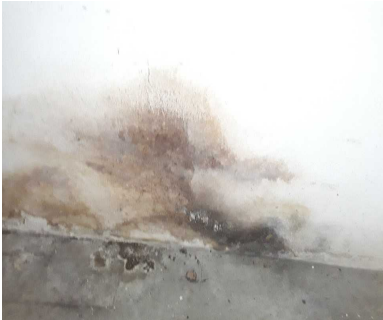
| Murs | | Etat d'usage | Enduit. Peinture blanche.<br>> Défaut(s) : Taches. Impacts. . |

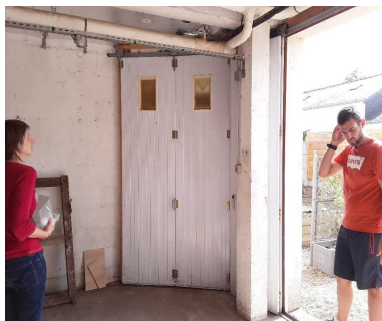
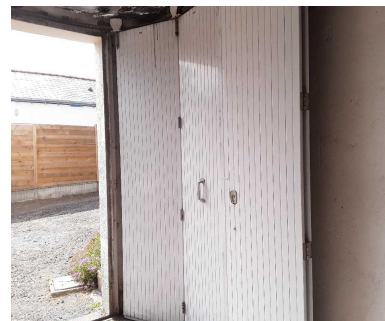
2. PVC. Coulissante. Sectionnelle.  
> Défaut(s) : Poignée droite cassée. Accroche poignée gauche cassé. Traces noires. fonctionne(nt).

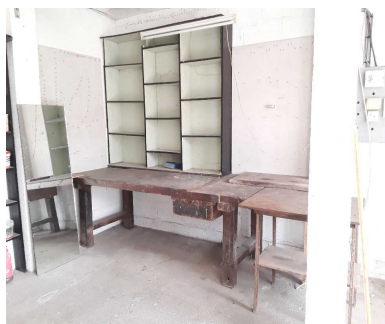
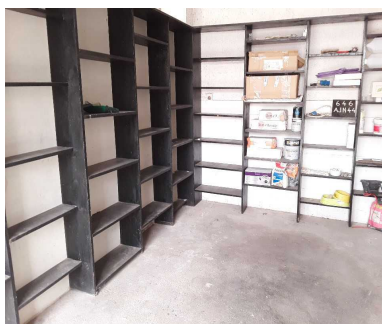
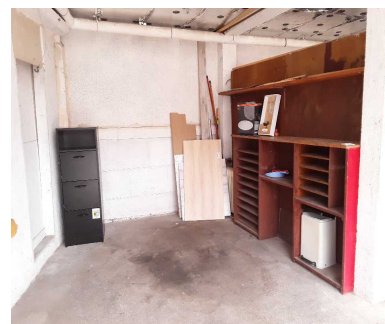
1meubles bois avec etagères.  
Traces diffuses. Traces d'usage

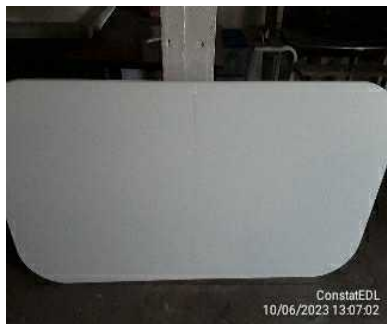
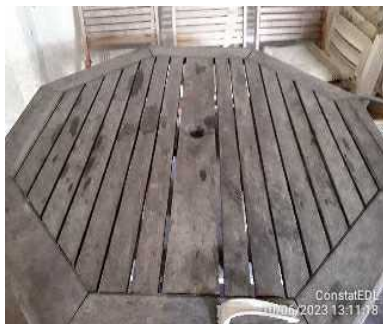
1 plateau melaminé sans pieds.  
1 table bois avec taches

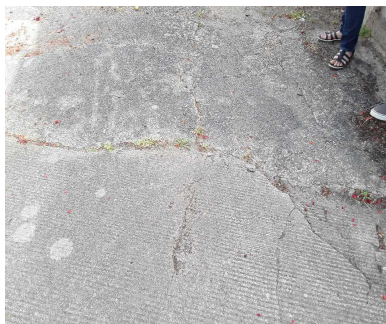
Empierrée. Béton. Herbe par endroits.  
>Défaut(s) : Fissures.

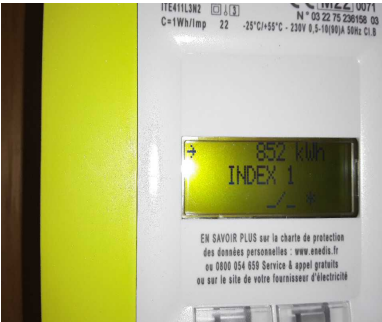
Compteur EDF Relevé de Base

Compteur situé dans la buanderie.  
PRM : 14290593303230

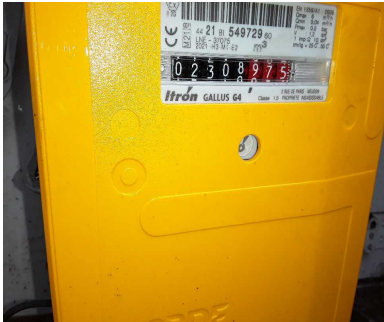
**Compteur GAZ**

Compteur en coffret situé sur la façade du logement.

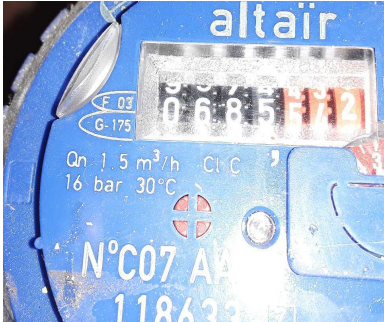
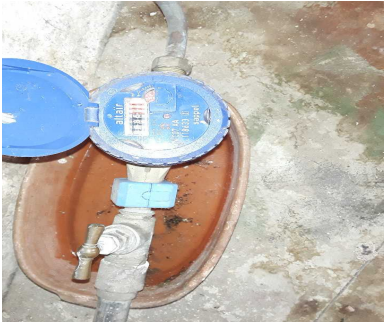
**Compteur eau froide**

Compteur situé dans la buanderie
